RAPPORT D'ENQUÊTE MARITIME
M01C0019

TALONNAGE

DU VRAQUIER AUTO-DÉCHARGEUR *CANADIAN TRANSFER*
À 1,25 MILLE MARIN À L'OUEST
DES JETÉES DU PORT DE GODERICH (ONTARIO)
LE 14 MAI 2001

Rapport numéro M01C0019

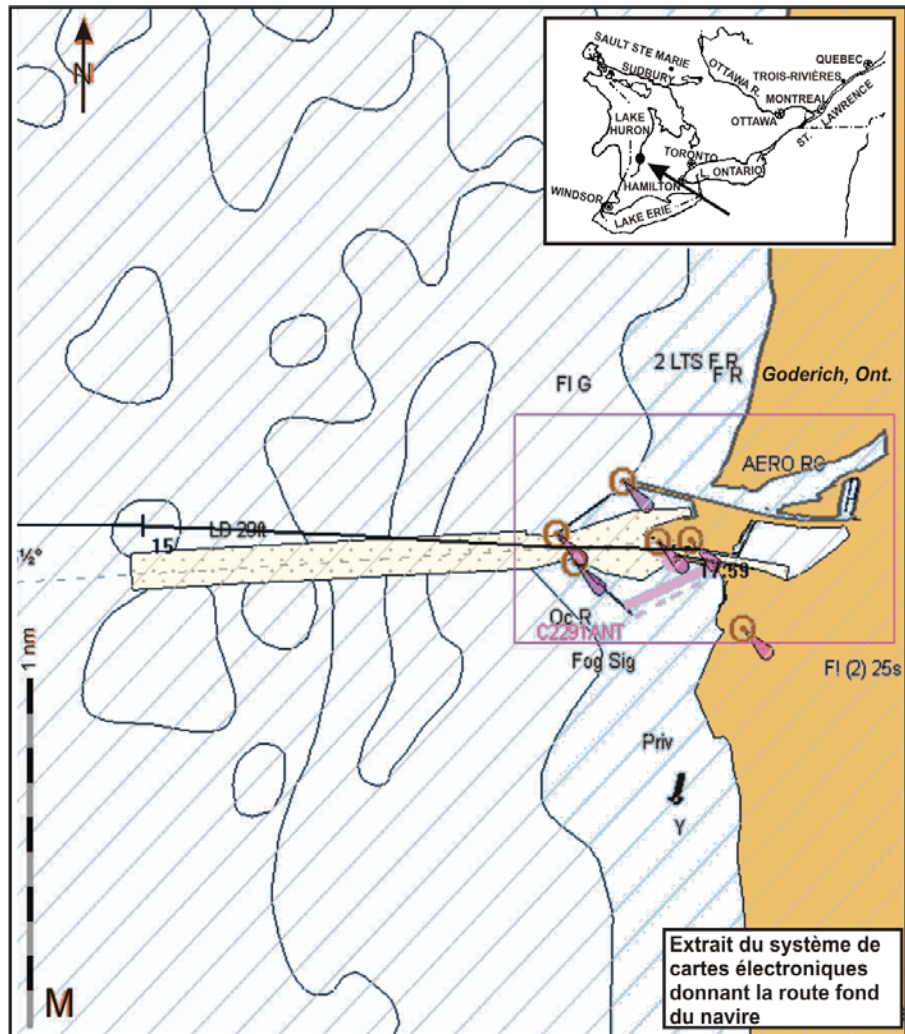
Figure 1. Extrait du système ECPINS donnant la route du navire

Les officiers présents sur la passerelle estiment que la vitesse du navire était de 9,5 à 10 noeuds au moment du talonnage. L'ECPINS indique que le navire filait 11,4 noeuds. Le talonnage est survenu par 43°44,8' N et 081°46' W, à quelque 300 m au nord du centre du chenal.

Après avoir paré le quai, le navire devait prendre un cap au 272° qui devait l'amener dans l'alignement, puis prendre un cap entre le 266° et le 267° pour rester sur la route recommandée pour sortir du port et quitter les atterrages du port. Ce changement de cap n'a pas été fait, et le navire est sorti au nord de sa route et a fini par talonner.

Les balises d'alignement dans le port de Goderich étaient bien en place, mais l'équipe à la passerelle n'a pas gardé le navire aligné, même après que le capitaine de relève eut remarqué que le navire traversait la ligne de projection du sud vers le nord.
